哈尔滨文庙是我国东北地区面积最大、保存最完好、建筑等级最高、建筑规制最全的一座孔庙,现在,它是我省弘扬中华优秀传统文化的主要阵地和重要标识。今年,针对部分建筑老化等问题,有关部门对文庙进行了维修,目前已完成两项维修工程——

哈尔滨文庙的那些秘密

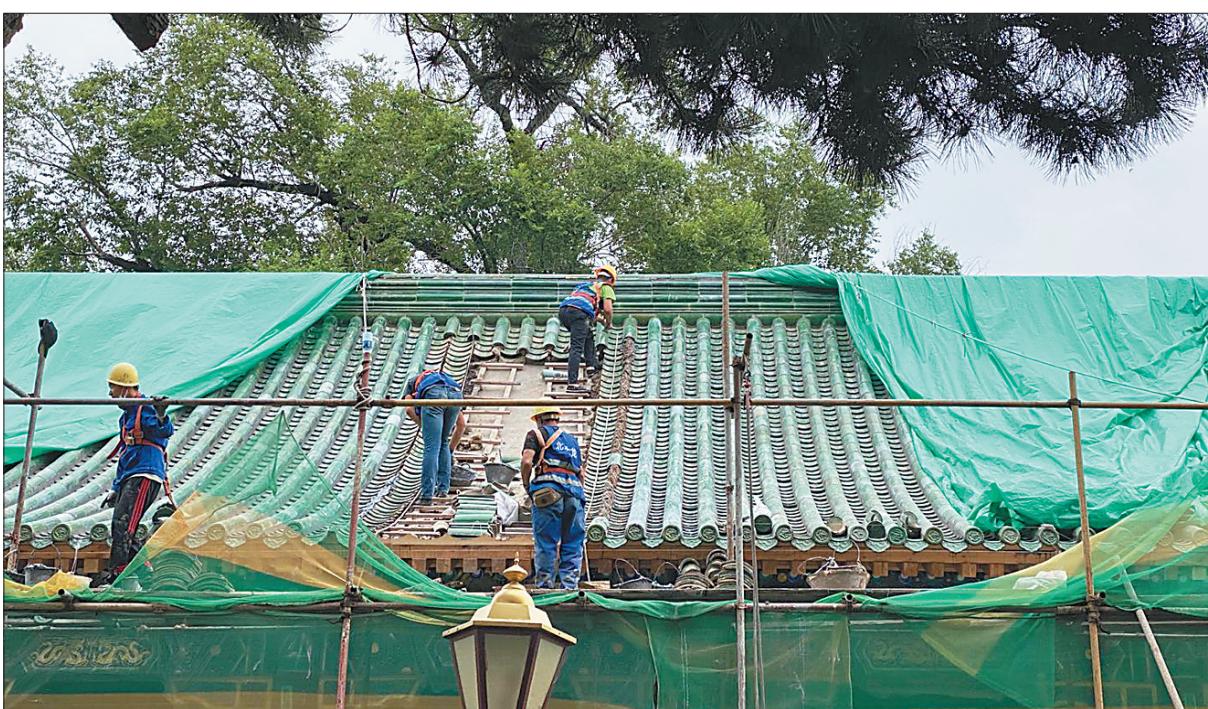
2020年,哈尔滨文庙维修施工现场。

今年,哈尔滨文庙分别修复了东、西配殿和东、西庑的木结构及部分地仗彩绘;同时也对礼门、义路及棂星门牌楼屋面进行查补、捉节夹垄、戗柱一麻五灰、立柱单披灰,

大成门、大成殿栏板、望柱清洗、物理保护等。今年的维修增加了更多的科技含量。三项维修工程施工前,通过3D扫描技术生成立面图,全面而精确的掌握建筑本体的详细信息,同时,通过化学检测和取样,测试理清材料性能。

三座牌楼的戗柱因长年裸露在外,柱脚内部进水,根部腐烂。维修现场采用了墩接与包镶的方法进行了修补,并对其它柱脚也进行了防水加固处理,把原有的柱脚靴口内已经粉化的灰浆清除,通风、晾晒,干燥后对戗柱做了地仗、油饰从而达到防水封堵的效果。采用“一麻五灰”是明清古建筑中地仗的传统工艺,用捉缝灰、扫荡灰、使麻、压麻、中灰细灰、钻生油等流程,再现建筑昔日光彩。
