平均200米一个坑洼 / 缺少监控和信号灯 / 排水口杂草丛生

滨水大道30公里160个坑洼

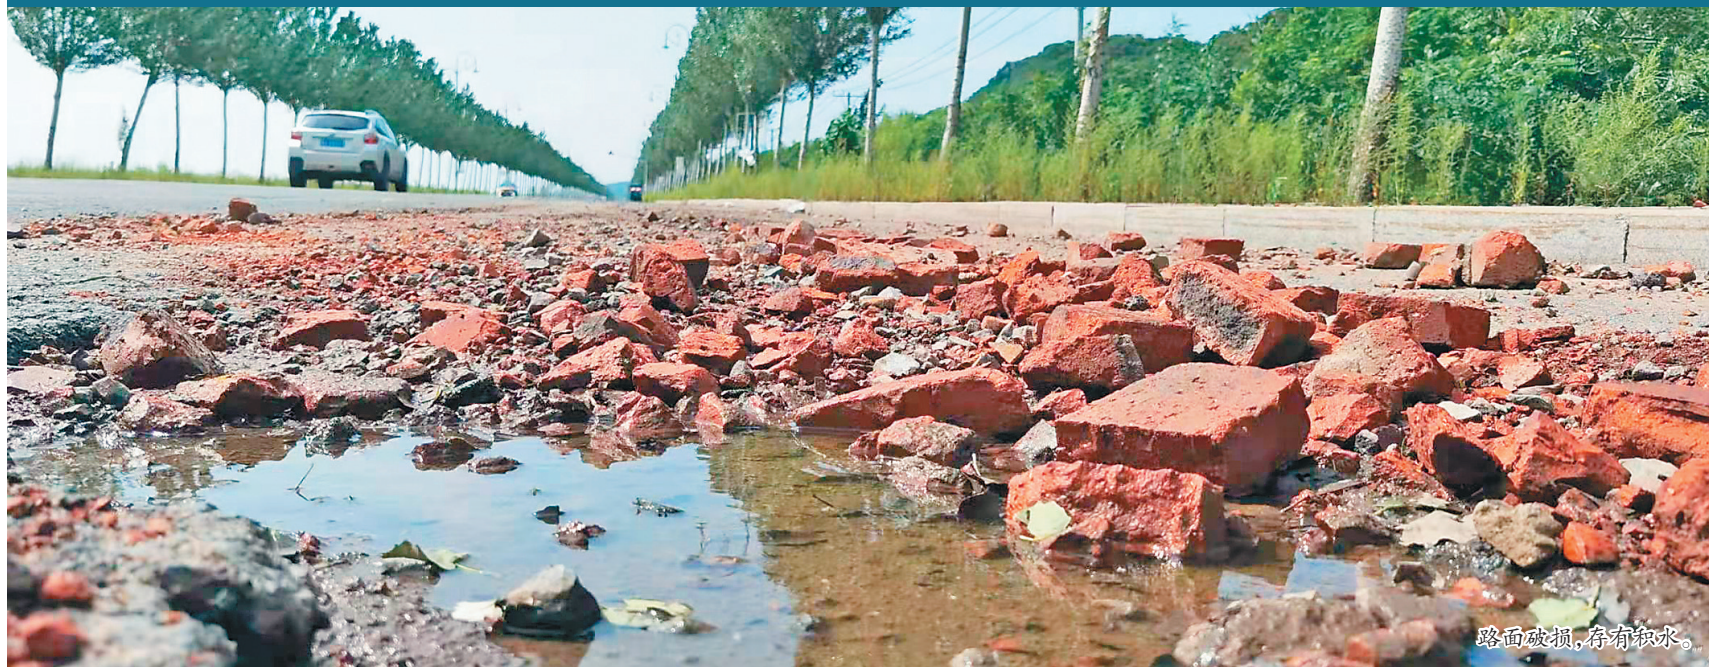
路面破损,存有积水。

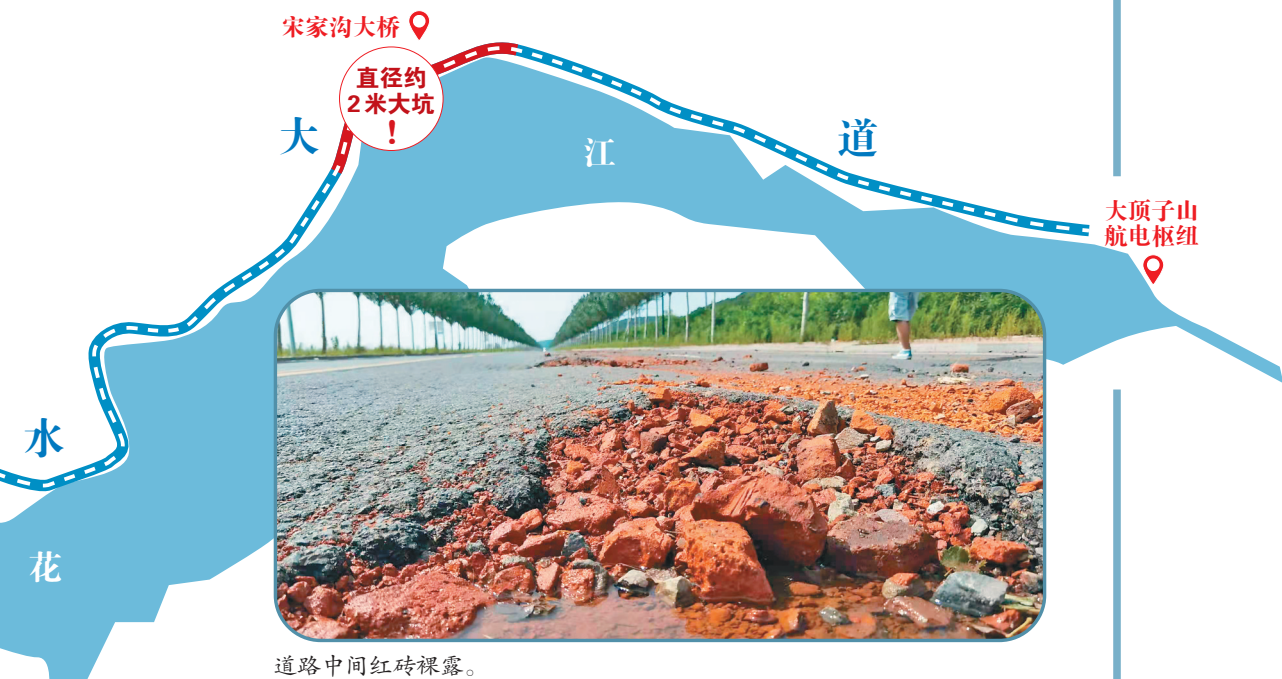
呼兰区城管局一位负责人表示,滨水大道建设没有完善,路况十分不好,为了确保临时通行他们在部分路段上铺设了红砖。但是红砖也被过往车辆碾压,存在安全隐患。由于路段很长,养护资金巨大,区里无力承担。目前,市级有关部门正在筹措资金,经过系列程序后将进行维修,具体维修时间还不能确定。这一说法,记者在江堤管护中心得到印证。

道路中间红砖裸露。

正在申请资金准备维修

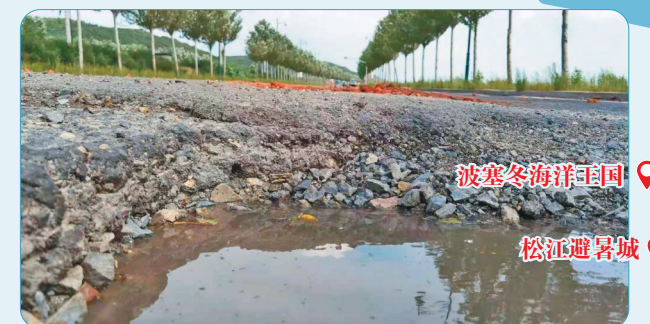
路面积水成河。

4日、5日,哈尔滨多地雷雨转中雨,6日天气晴朗,可是龙头新闻记者驾车行驶在滨水大道上,多个路段靠北侧的路面有积水,难以排出。

在刘振屯区域的人行道上,每隔30米有一个排水井。然而排水口附近长着密密麻麻的杂草,已被碎石泥沙堵住;在黄土山林场也存在同样的情况,排水口被杂草掩盖,排水井盖露出,已处于破损状态。
