《呼兰区保险公司1号楼墙面渗水十多年旧改至今没解决》后续

## 施工方进场施工 修缮屋面防水

生活报讯(实习生李卓 记者仲亮 文/摄)2日,生活报帮办团关注了哈尔滨市呼兰区保险公司1号楼2单元多户居民受墙面渗水困扰十余年一事。稿件刊发之后,事件引起呼兰区住建局的高度重视,相关部门迅速把保险公司1号楼渗水问题列入老旧小区改造遗留问题重点督办清单,组织工作人员到现场开展隐患排查,制定源头治理的维修方案。9月3日,施工队伍正式进驻小区启动屋面防水修缮作业。

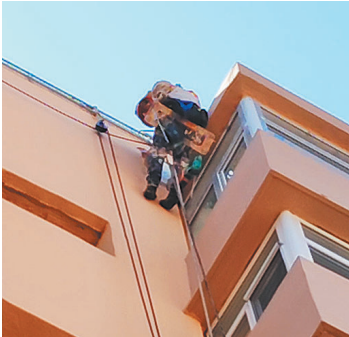
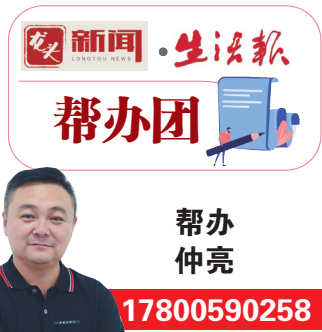
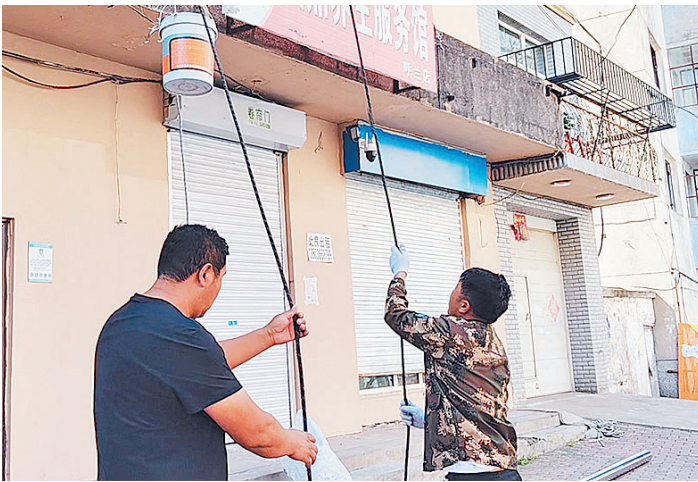
保险公司1号楼是一栋建成多年的单体家属楼,记者登上楼顶,清晰地看到楼栋女儿墙的位置没有完整的压盖防护,部分旧雨落管已经出现老化、断裂,排水口位置存在堵塞情况。现场施工负责人告诉记者,经过前期多轮现场勘查,雨水就是顺着

女儿墙的缝隙渗入墙体,再一点点渗透进居民家中,长年累月下来,多家住户的内墙出现渗水、墙皮发霉脱落的情况。

据呼兰区住建局旧改办负责人许明刚介绍,经现场核查,这栋楼渗水主要是因为楼栋女儿墙压盖施工没有完成,雨落管等排水配套设施不完善,屋面积攒的雨水没有顺畅的排放通道,出现雨水倒灌、墙体渗透的现象,长年累月便造成居民家墙面反复渗水发霉。

当天施工现场,工作人员的首要任务就是拆除楼体上已经破损、失效的老旧雨落管,按照施工方案安装全新的排水管道,理顺屋面雨水的排放路径。“只有先把排水系统修好,雨水能顺利排走,后续的防水修缮才能发挥作用。”施工人员一边固定管道支架一边介绍。除了雨落管更换作业之外,接下来,施工班组还要完成女儿墙压盖浇筑、屋面老旧防水层翻新、破损点位修补等一系列工序,对整个屋面排水体系进行优化升级,从源头上堵住雨水渗透的通道。

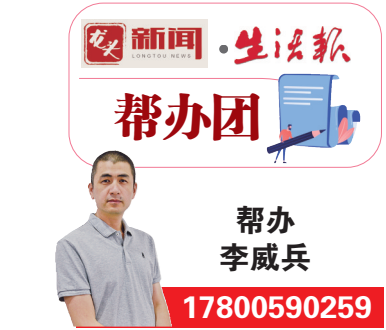
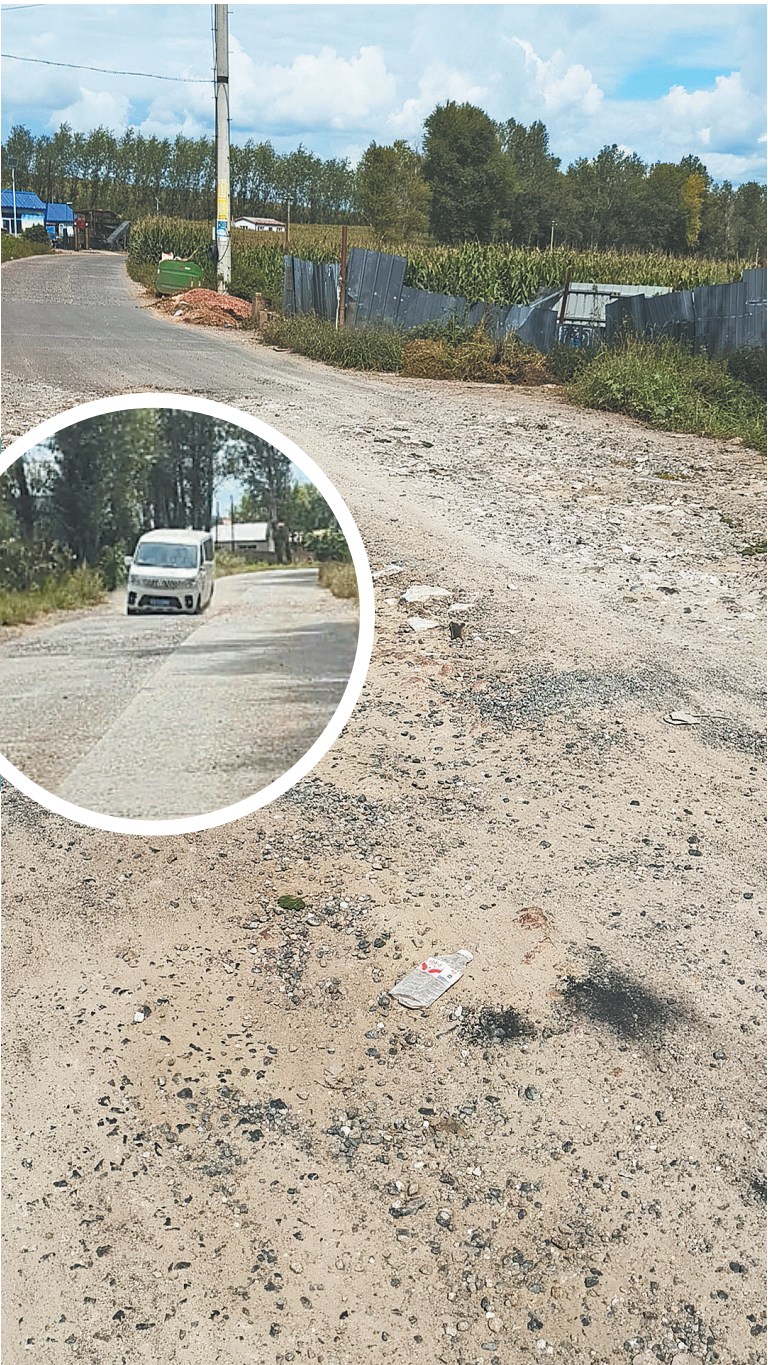
记者驶过巨源镇繁兴村,在两镇的交界处,右侧路边有一个蓝色的牌子,显示继续前进就是永源镇的地界,从这里开始,路面就有明显不同。与之前的路相比,不平坦的路面明显变多。刚经过这个牌子大约400米,路面中央就有一个坑,目测深度约七厘米,直径约一米,坑的边缘露出一根很粗的钢筋。

继续向前走,露出碎石的路面变长,坑陷也变多,尤其是深度超5厘米的坑。路面破损、开裂、翻浆的情况越来越多,每行驶一段距离就会有一个较大的坑,车辆经过都会“咯噔”一下。

行驶一段距离后,路的左侧有一个蓝色牌子,标明该路为永源镇料巨路路段,长12000米。继续向前行驶,路面多处严重翻浆,出现凹凸不平的坑包,过往车辆不得不靠边减速,慢慢经过。一辆不熟悉此处路况的面包车,以大约每小时50公里的速度从对向驶来,当驾驶员发现大坑踩刹车时,左侧前轮已狠狠地砸在坑里,面包车剧烈摇晃,车

是这条路的北侧,南侧路段正在进行修复工作,路面已经基本恢复到正常状态,北侧这段路面确实存在问题。目前该情况已经向上级部门汇报,也做了北侧路段修复的方案,资金申请下来将立即进行修复工作。相关负责人表示:“现在从镇里到区里都在努力,资金申请下来就开始修。”

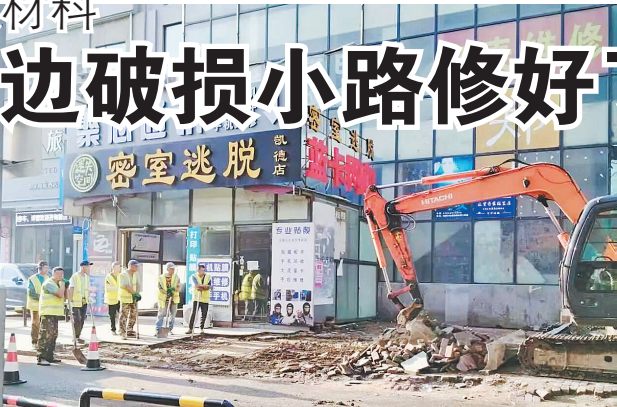
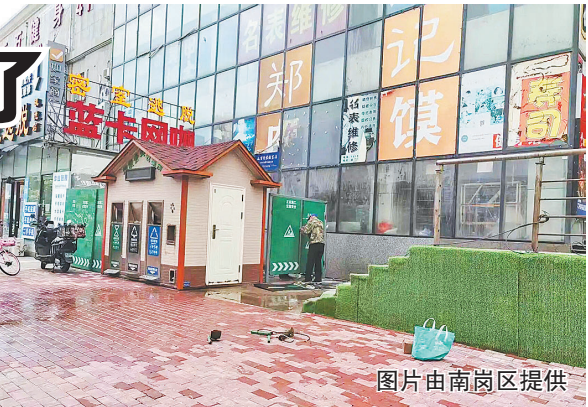
图片由南岗区提供

针对居民集中反馈的道路通行问题,福顺尚都社区将道路修缮纳入网格化重点民生工作。网格员逐段巡查摸排,把路面坑槽、破损点位、积水隐患逐一拍照登记、建立台账,第一时间上报街道并对接职能部门,快速推进

施工过程中,工作人员对破损路面进行全面修补、平整夯实,更换松动、破损的步道砖,对整条背街道路进行提质改造,社区全程跟进监督施工。

此次修缮全部选用防滑、耐磨、抗冻的优质材料,更适配哈尔滨冬季低温、雨雪冻融天气,让路面更结实、更耐用,从源头减少后期破损、积水问题。如今,商圈周边背街小路面貌焕
